## ALERTĂ DE PATRIMONIU

nr. 3 / 2026

### PALATUL SOCIETĂȚII „STEUA ROMÂNĂ”

Câmpina, județul Prahova. Amenințat cu demolarea

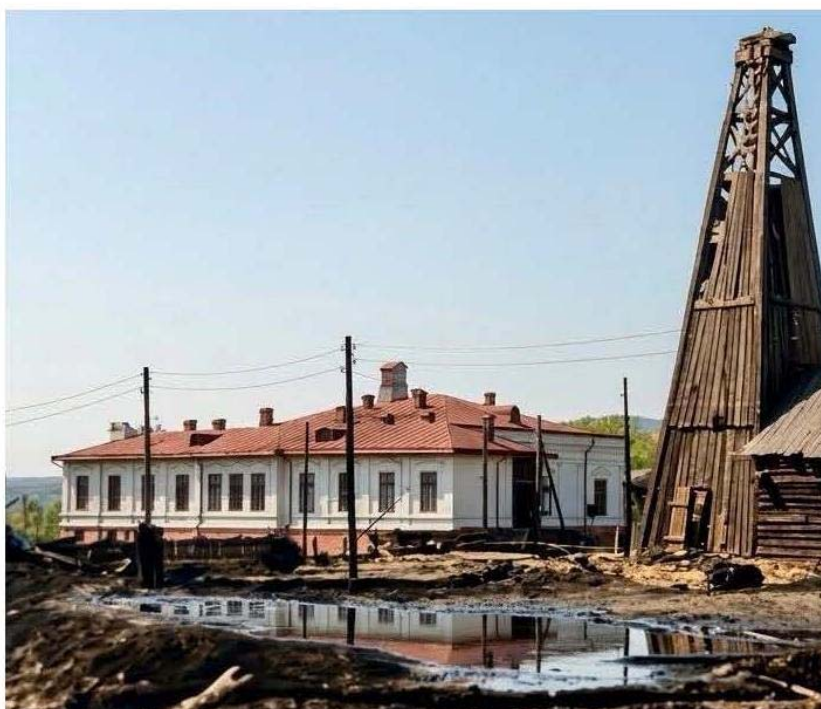
**A01. A01\_cca1902\_conacul\_si\_sonda.jpg**

Cca 1902, fotografie colorizată, vedere dinspre nord. Clădirea în forma parter, cu o sondă de lemn alături. Documentează stratul 1880-1885 și raportul dintre sediu și schelă.

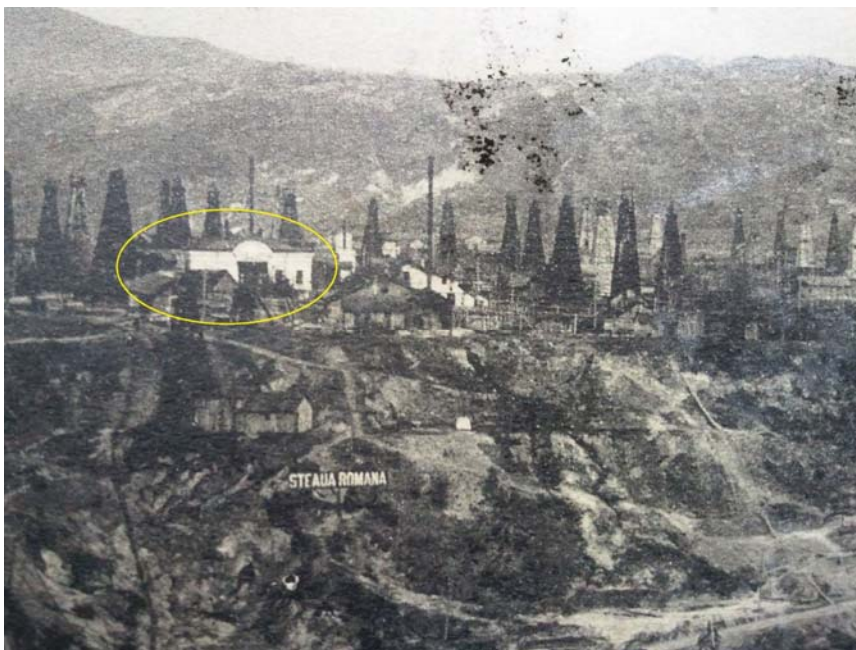
**A02. A02\_antebelic\_conacul\_intre\_sonde.jpg**

Fotografie antebelică, vedere dinspre vest. Conacul preluat de societate de la familia Hernia, cu câmpul de sonde în jur. Inscripția „STEAUA ROMANA” nu este o legendă tipărită, ci un indicator de mari dimensiuni aflat în epocă chiar acolo, așezat special pentru a fi vizibil din tren, de pe partea opusă a văii Prahovei. Marcajul galben a fost aplicat pentru identificarea clădirii.

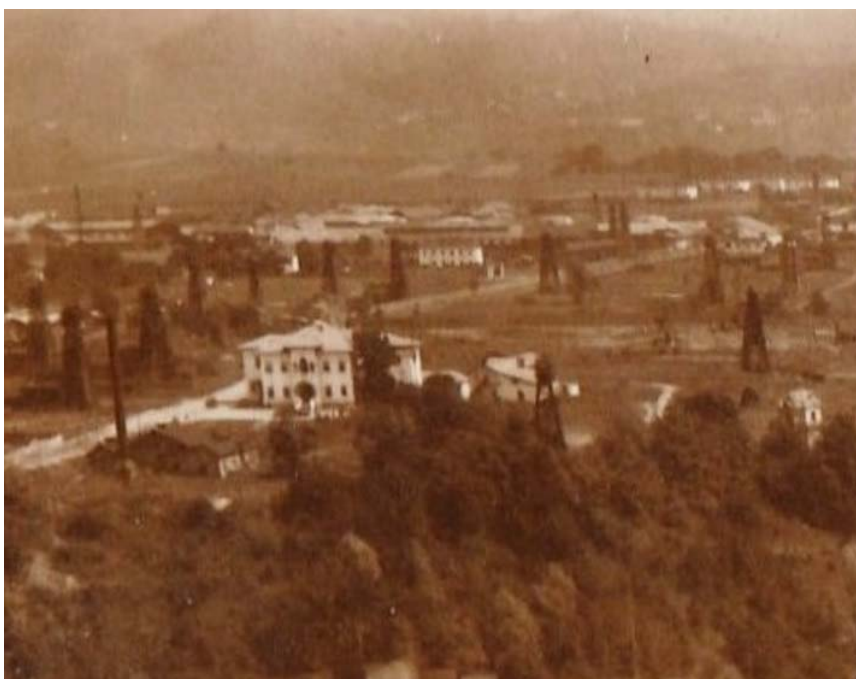
**A03. A03\_interbelic\_cladirea\_etajata.jpg**

Fotografie interbelică, sepia, vedere dinspre sud-vest. Birourile societății după extindere și etajarea parțială, cu schela în plan secund. Starea 1922-1923.

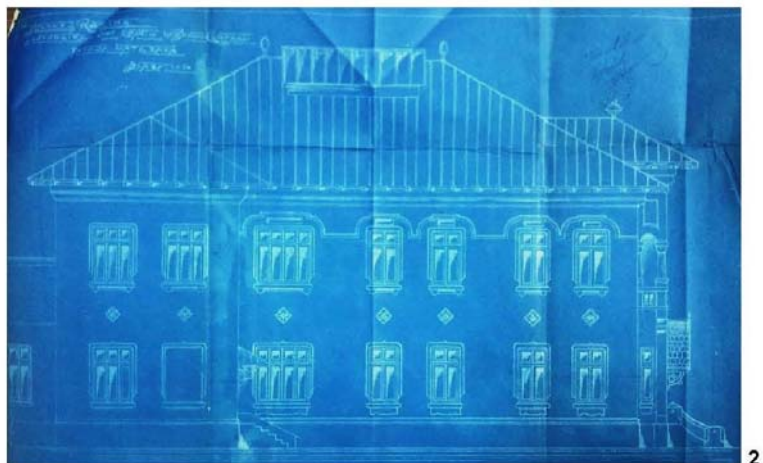
**A04. A04\_1922-23\_plansa\_fatada\_cianotipie.jpg**

Planșă de fațadă din proiectul de etajare 1922-1923, cianotipie de arhivă. Fațada de nord a aripii centrale.

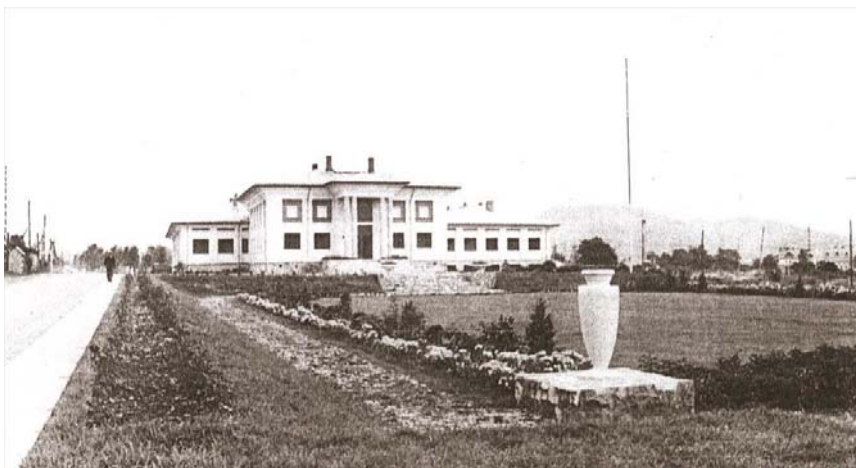
**A06. A06\_postbelic\_parcul\_si\_urna.jpg**

**Parcul.** Fotografiiile postbelice arată, în fața fațadei principale, un parc amenajat, cu alei, ronduri de flori și o urnă monumentală pe soclu de piatră. Parcul a fost între timp modificat stilistic și vegetal și aparține astăzi altei societăți private, proprietarul principal din fosta rafinărie „Steaua Română”; a fost reamenajat recent, cu păstrarea accesului public.

Fotografie postbelică, vedere dinspre vest. Aripa centrală a clădirii, cu parcul amenajat, aleile, rondurile și urna monumentală pe soclu de piatră.

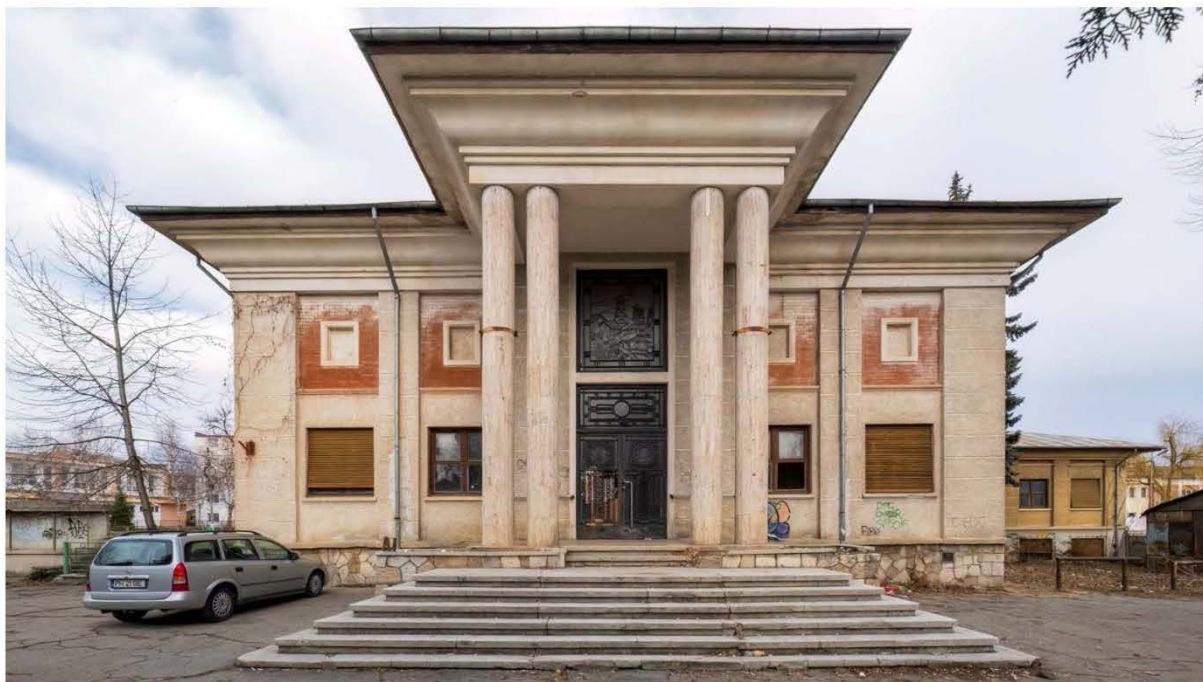
**B01. B01\_fatada\_principala\_vest.jpg**

Volum simetric, cu trei aripi. Pe fațada principală, un portic colosal cu coloane cilindrice grupate în perechi, fără caneluri și fără capiteli, placate cu travertin, peste care trece o cornișă-dală lată, plată, mult debordantă. Pereții sunt tratați ca suprafețe plane, cu panouri dreptunghiulare adâncite. Este vocabularul oficial românesc al anilor 1935-1945, cel din registrul lui Duiliu Marcu și Petre Antonescu. Cel mai probabil

Fațada principală, spre vest. Porticul colosal, coloanele pereche placate cu travertin, cornișa-dală debordantă.

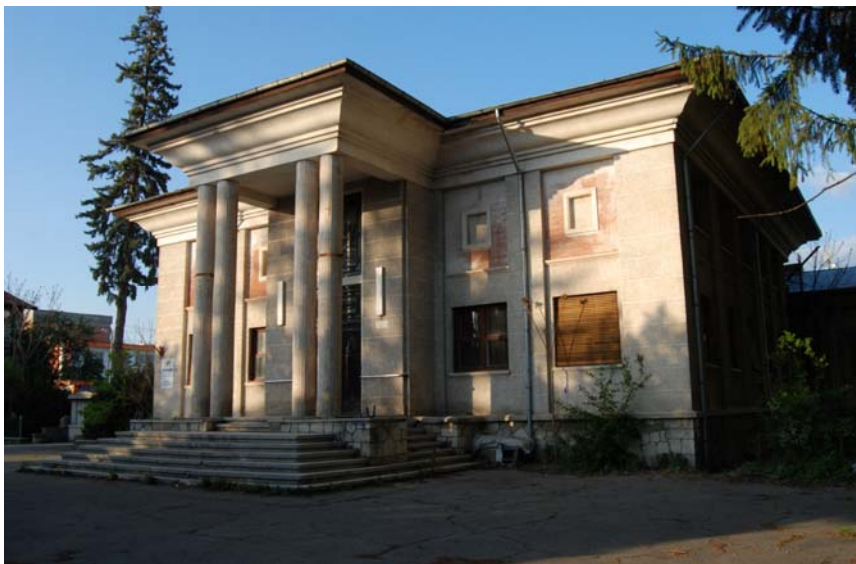
**B02. B02\_perspectiva\_de\_colt.jpg**

Vedere dinspre sud-vest. Se citesc panourile adâncite ale fațadei și articulația volumelor.
